# OLPUCH

## Renaturyzacja terenu

**BESTMANN – *technik***  
HYDROLECH Sp. z o.o.  
Hydrobiologia

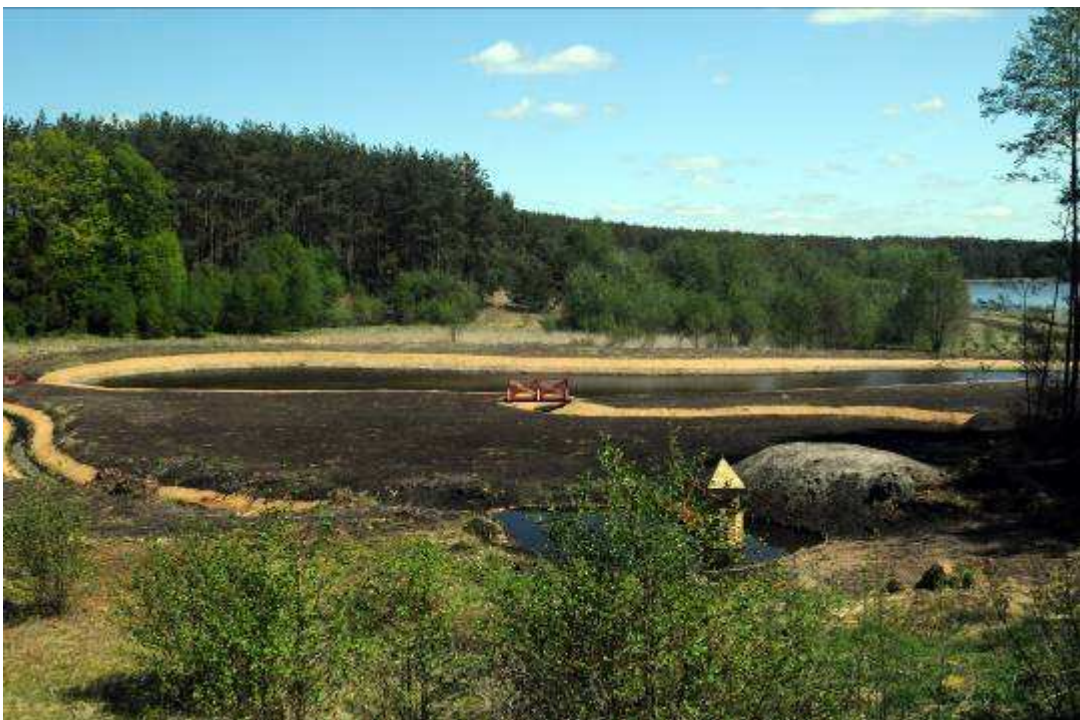
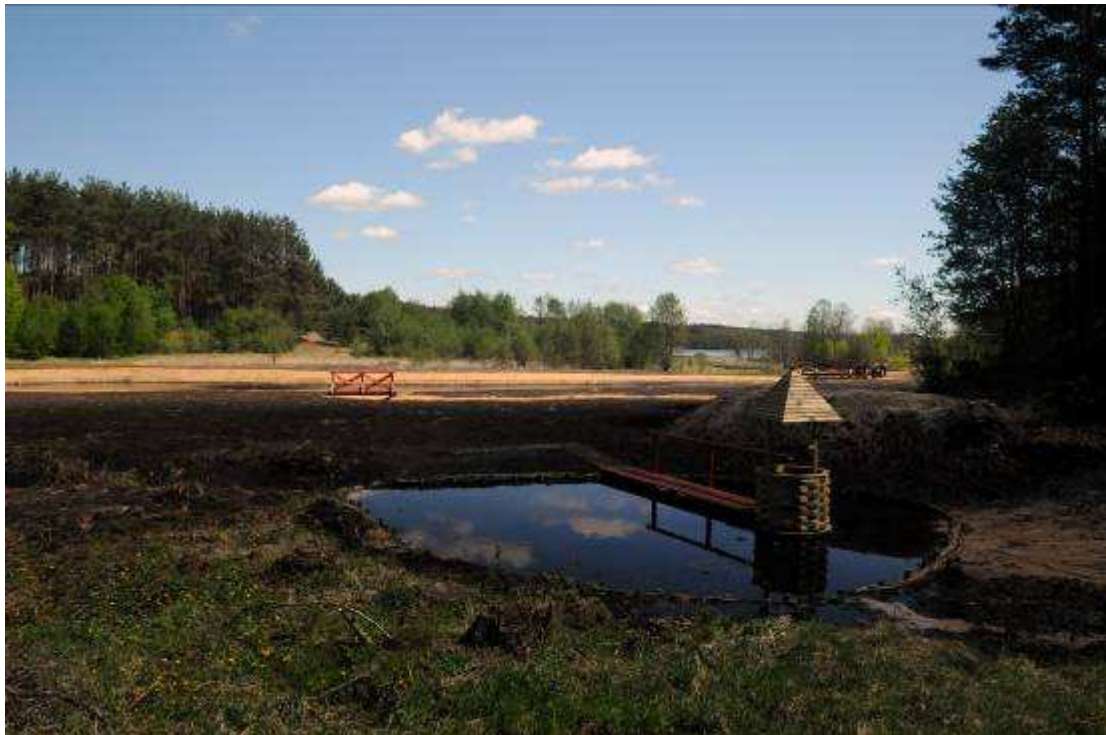
1. Ujęcia wody ze źródeł wykonaliśmy w postaci powiększonych zastoisk wodnych, o powierzchni kilku metrów kwadratowych w których zostały wpuszczone kręgi do gromadzenia źródlanej wody. Na kręgach zostały postawione estetyczne studnie do czerpania czystej wody źródlanej. Kładka drewniana umożliwia podejście do studni. Woda w tych zastoiskach utrzymuje się na poziomie dwudziestu centymetrów, nie doprowadzając tym samym do wysuszenia biocenoz roślin wodno-błotnych przylegających do miejsc wypływu źródeł. Na zdjęciu widoczne kwitnące kaczeńce. Woda w zastoisku stanowi doskonałe miejsce wylęgu i rezerwuuar pokarmowy dla płazów bytujących w tym ekosystemie.

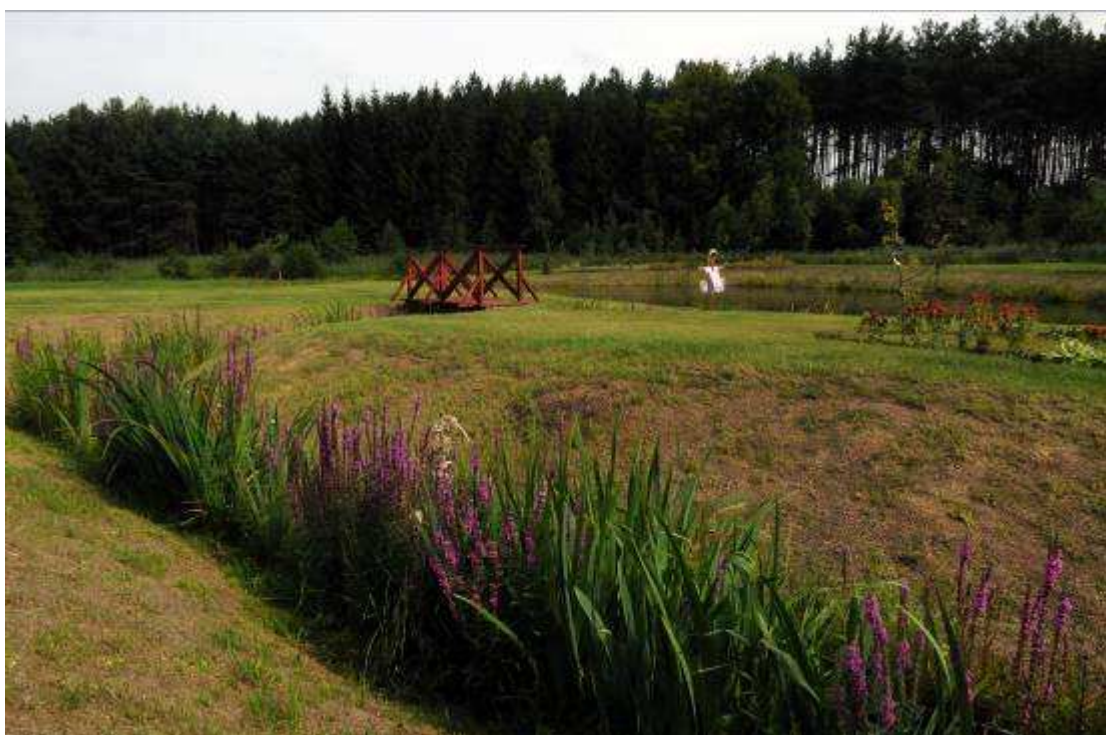
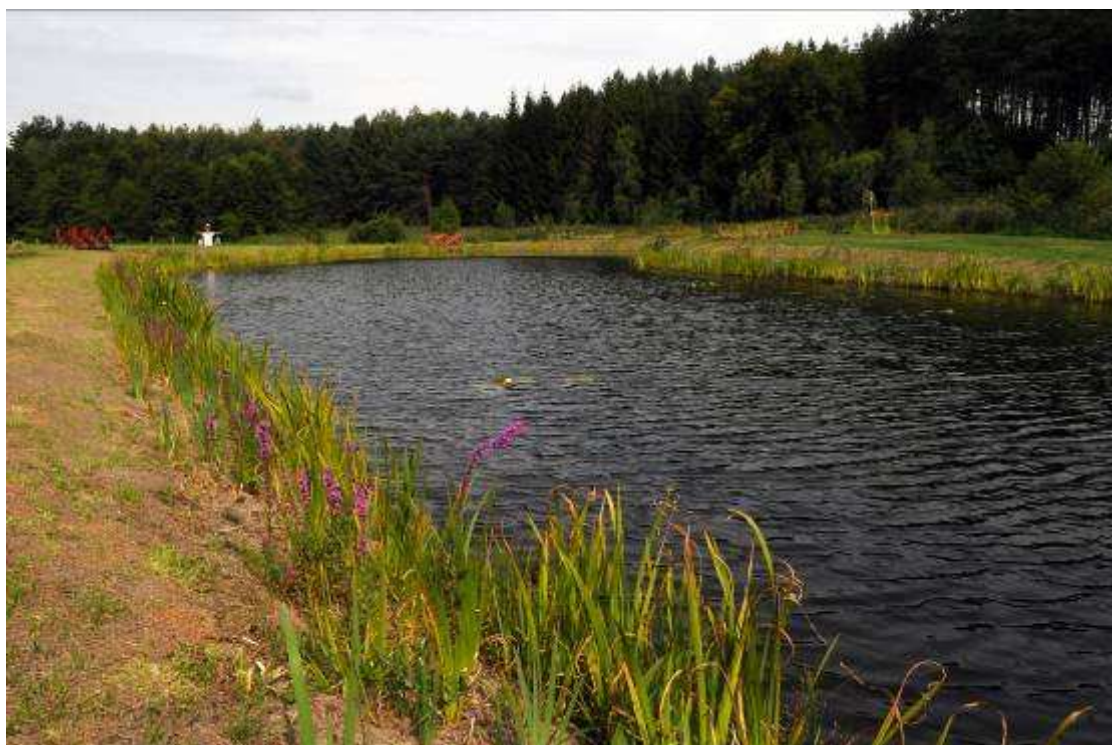
2. Rowy odprowadzające wodę ze źródeł i drenujące wodę podskórną z tego terenu wykonaliśmy w postaci meandrujących rowów otwartych na podobieństwo strumyków wpływających do stawu. Brzegi rowów zabezpieczone zostały opaską z wegetacyjnych faszyn i mat kokosowych, a dno pokryte drobnym żwirem.

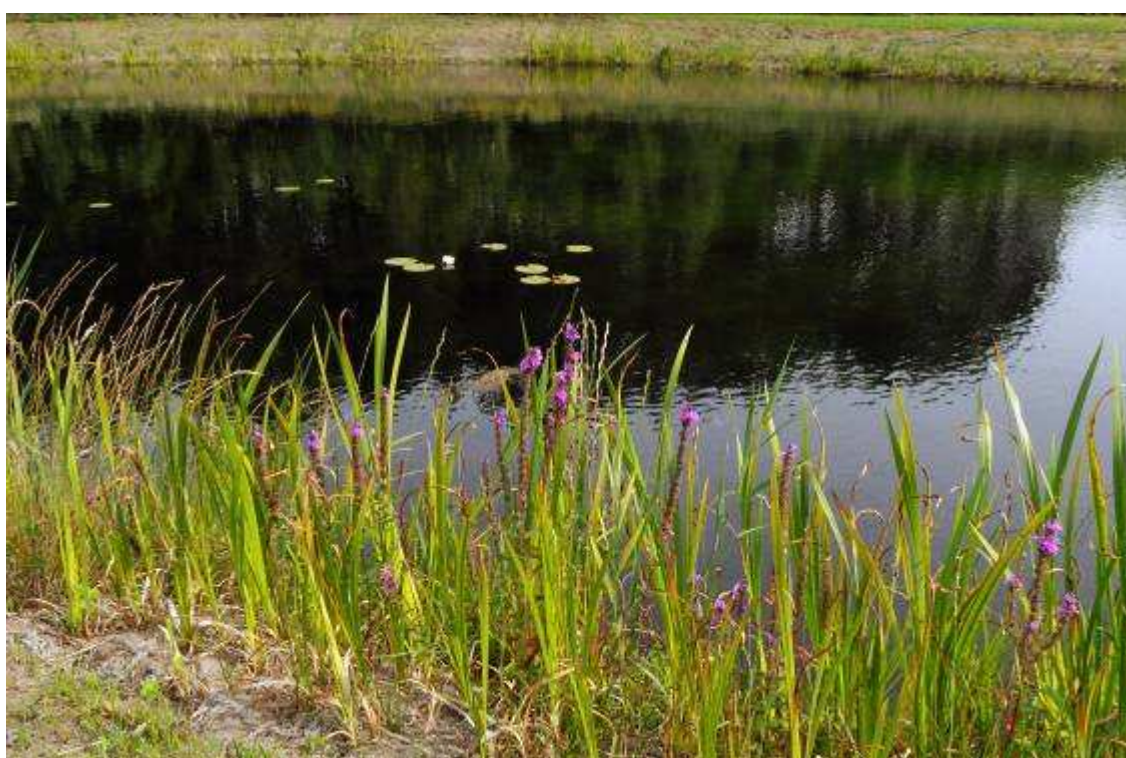
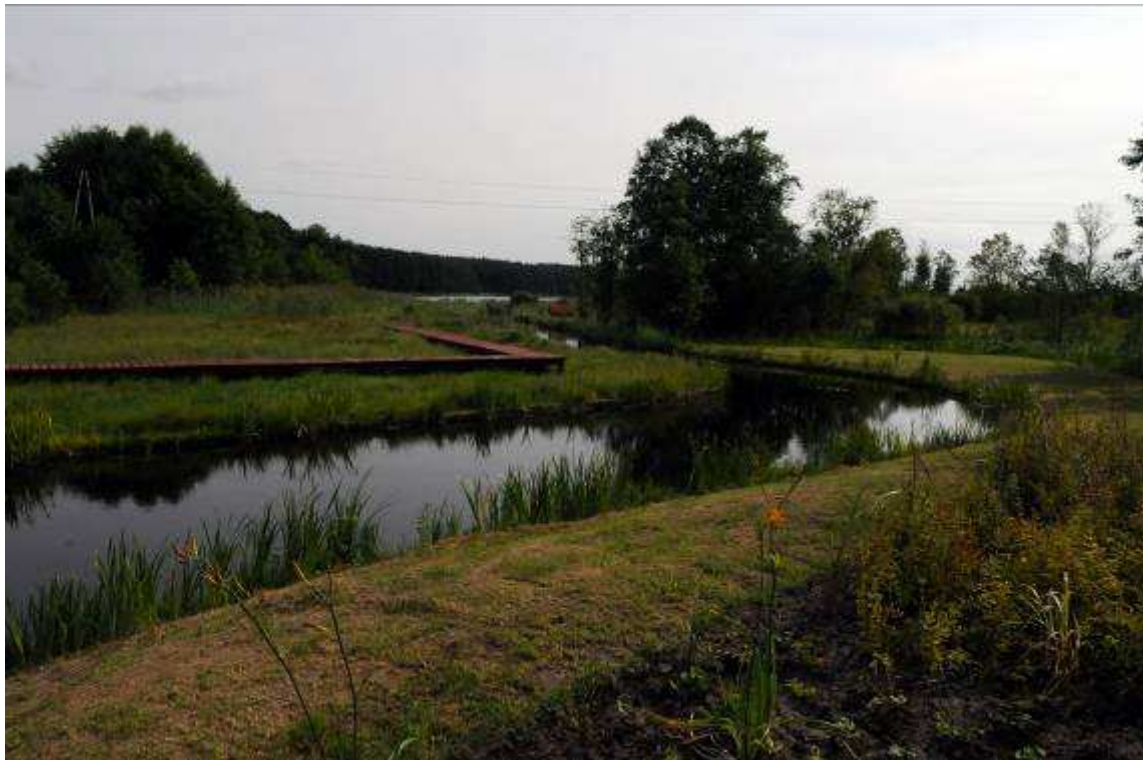
3. Brzegi stawu umocnione zostały od stopy skarpy, wegetacyjną faszyną kokosową, powyżej wegetacyjną matą kokosową oraz korona skarpy siatką kokosową z obsiewem. Schematy obsadzeń roślinnych dobrane zostały na podstawie wcześniejszej inwentaryzacji roślin na tym terenie. Wśród nich znalazły się takie gatunki jak: turzyce brzegowe, turzyce nibyciborowate, turzyce prosowate, tatarak, kosańce żółte, krwawnice pospolite, mięta i niezapominajki wodne i inne. Dodatkowo w stawie posadzone zostały rośliny wodne takie jak: Grzybienie białe oraz grążele żółte, które mają na celu zainicjowanie fitocenozy *Nupharo-Nymphaeetum albae*. Rośliny te działają w zbiorniku jak pompy dostarczające tlen do dolnych warstw zbiornika, korzystnie wpływając na procesy rozkładu związków organicznych i nieorganicznych. Dodatkowo tworzą zacienione miejsca w zbiorniku, ulubione dla ryb takich jak: liny, karpie i karasie

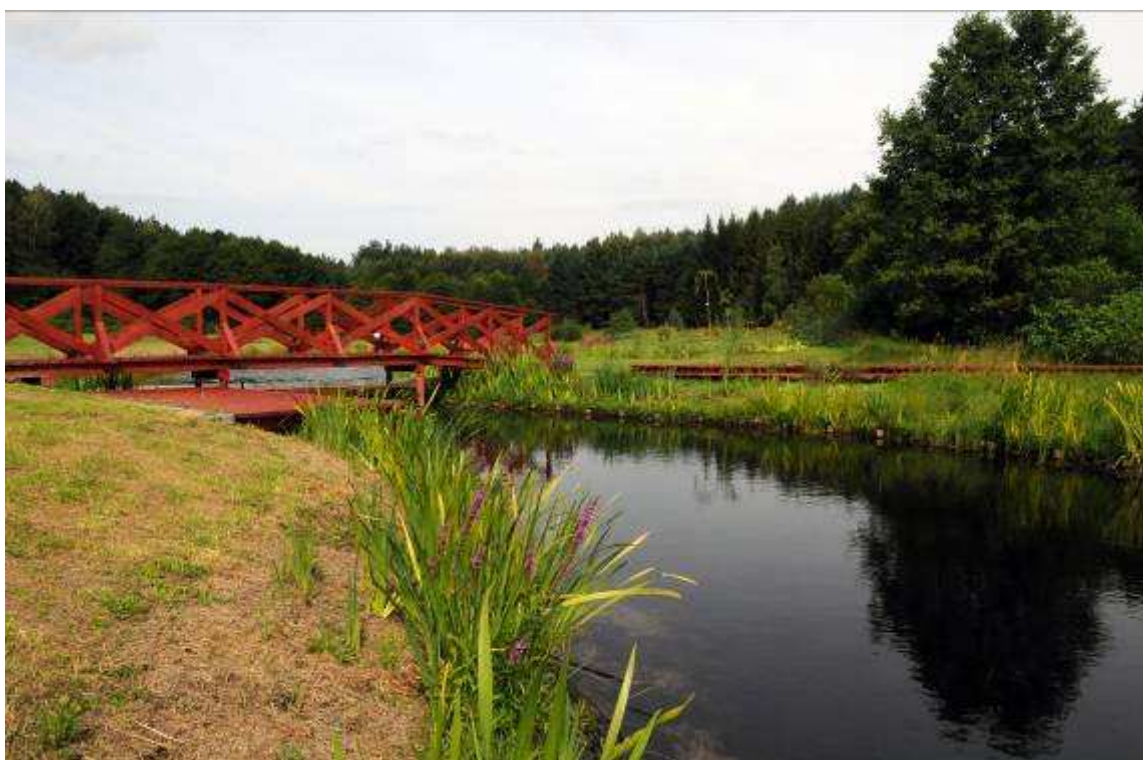
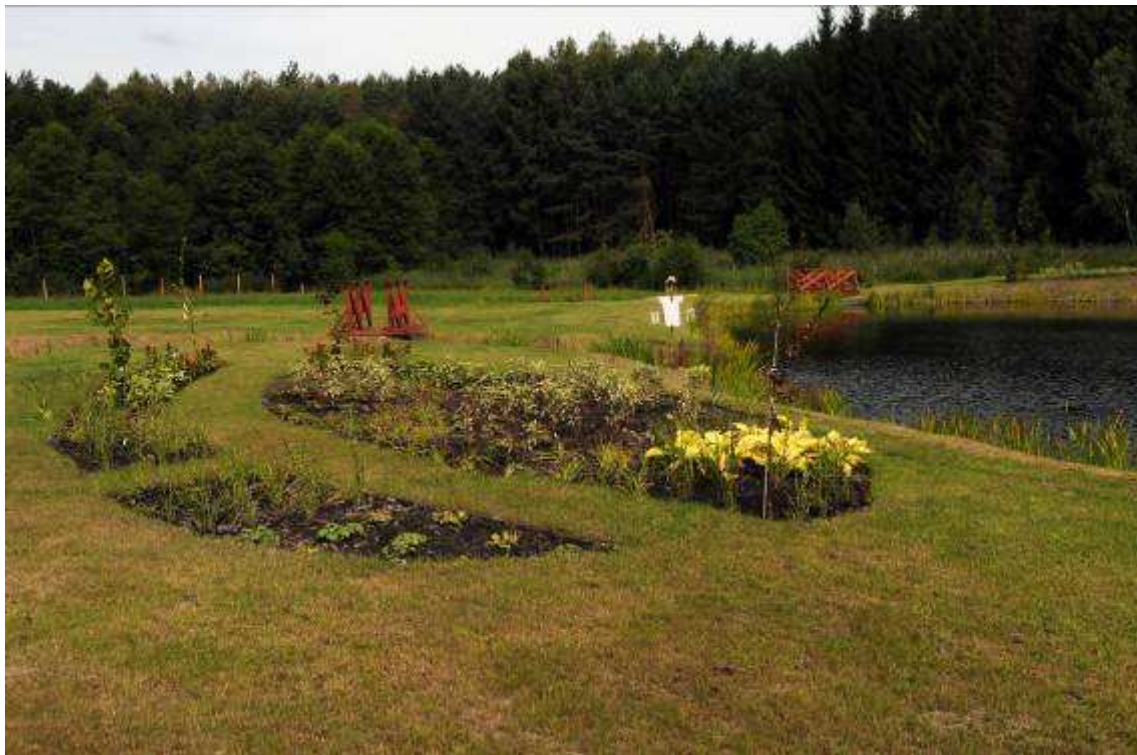
4. Kanał łączący staw z jeziorem został pogłębiony, brzegi oczyszczone i umocnione opaską złożoną z wegetacyjnej faszyny i maty kokosowej oraz siatki kokosowej. Powstały szuwar brzegowy służy ptakom jako miejsca lęgowe a rybam wpływającym z jeziora na wypłynięcia w kanał i stawie jako miejsca do tarła. Zaobserwowaliśmy w licznych zbiornikach z naszymi umocnieniami że włókno kokosowe stanowi dla ryb, płazów i owadów doskonałe miejsce, gdzie mogą przyczepiać swoje jajeczka (ikry, skrzeku czy larw). Przez kanał poprowadzony został pomost z poręczami, a wzdłuż jego brzegu biegnie kładka spacerowa. Przy pomocy Inwestor postanowił wybudować małą przystań do cumowania łódek przyplływających z jeziora na teren obiektu. Wszystkie elementy małej architektury wykonane zostały z drewna.

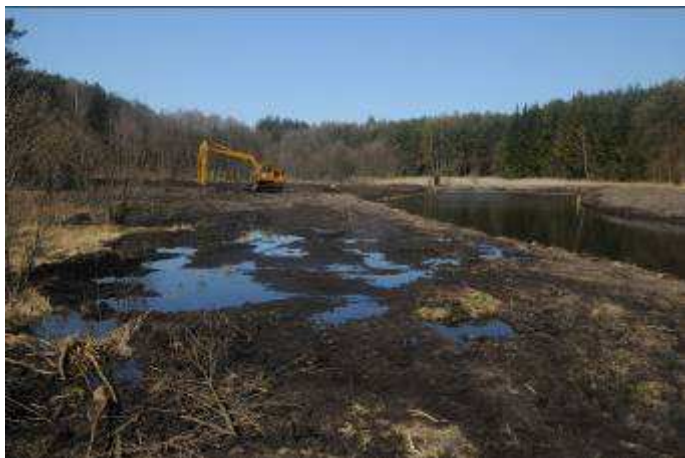
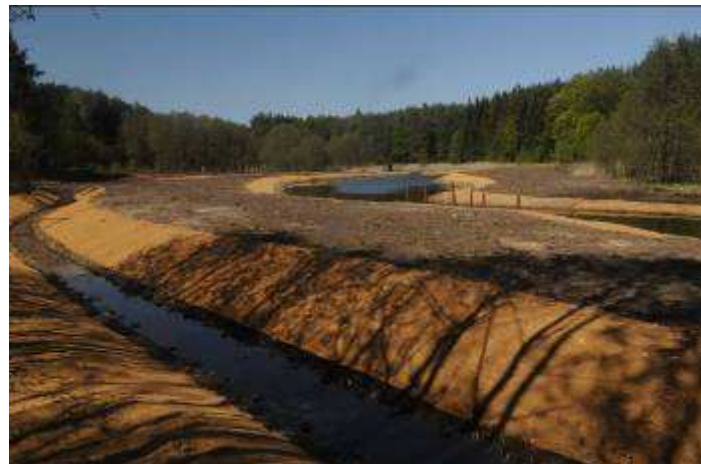
Wody podsiąkowe i wypływające ze źródeł uchwycone zostały i poprowadzone do stawu i kanału otwartymi rowami . Rowom nadaliśmy meandrujący charakter na kształt naturalnych strumieni z zachowaniem naturalnych zagłębień i spadku terenu.

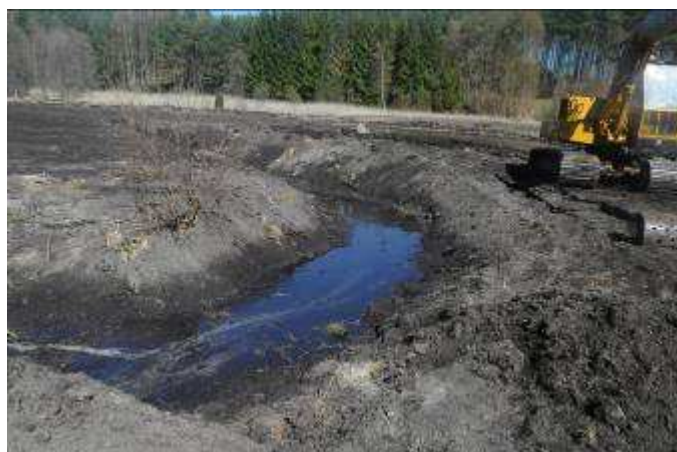
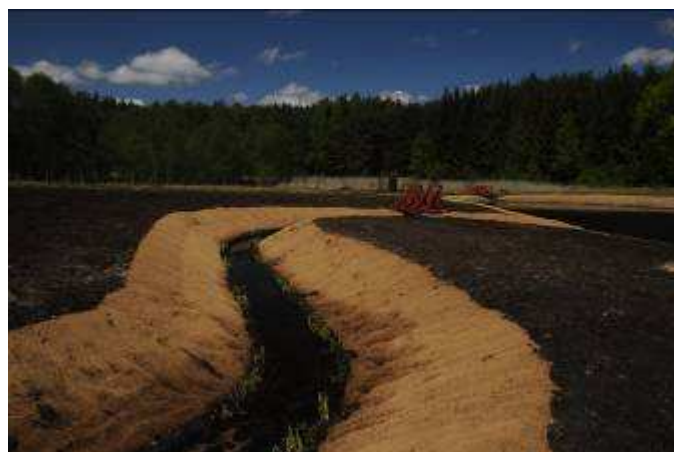
Brzegi umocnione zostały opaską z wegetacyjnej faszyny kokosowej  $\varnothing$  300 cm, wegetacyjnej maty kokosowej 5x1 m oraz siatką kokosową RG 17. Wszystkie produkty kokosowe obsadzone zostały uprzednio w dziale ogrodniczym firmy Hydrolach, roślinnością wodno-brzegową charakterystyczną dla tego ekosystemu.

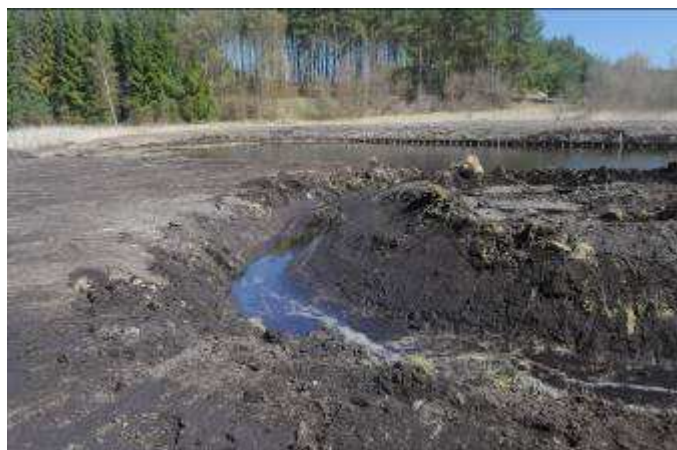
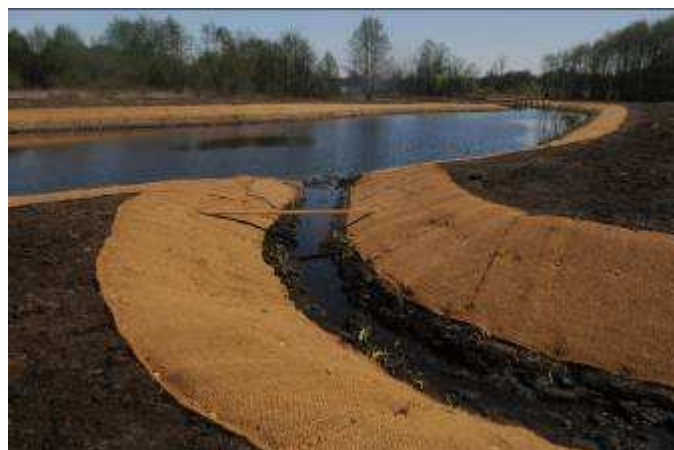
Spadki terenu wykorzystaliśmy do stworzenia progów, wykonanych z kołków palisadowych. Woda przepływając przez próg zostaje dodatkowo natleniona, a płynąc dalej korytem rowu wypełnionego żwirem oczyszcza się.

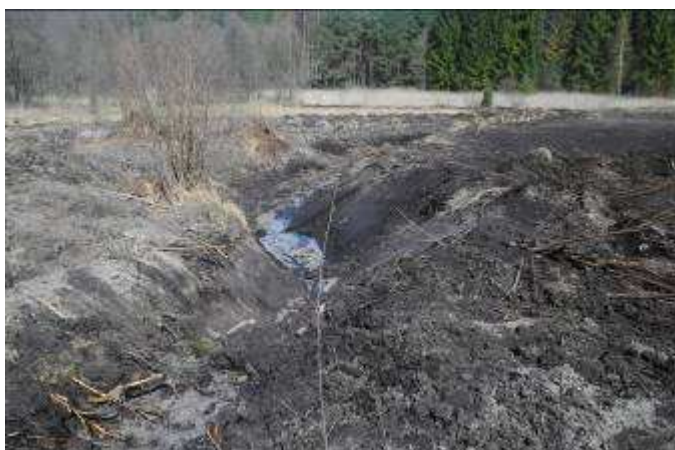
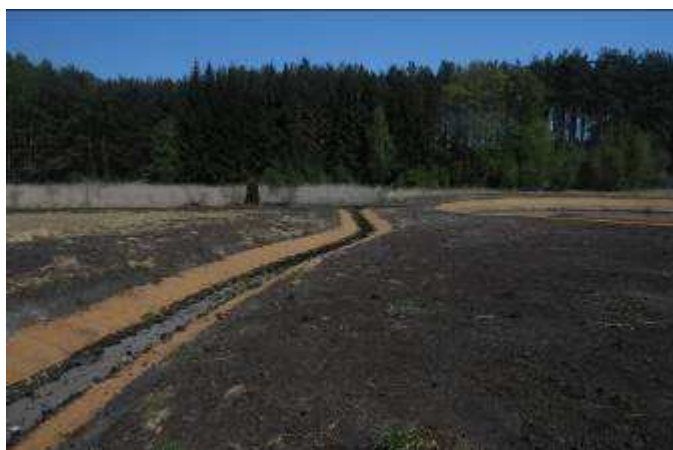
Do obsadzeń wykorzystaliśmy rośliny z szuwaru brzegowego, tak aby umacniały skarpę a nie porastały ciek hamując przepływ wody. Po wykonaniu wszystkich prac na terenie obiektu, na rekonesans przypłynął znad jeziora Łabędź niemy. Z pewnością więcej ptaków wodnych znajdzie tutaj zaciszne miejsce lęgowe. Na zdjęciu wykonawca z pracownikami (firma Rewers).

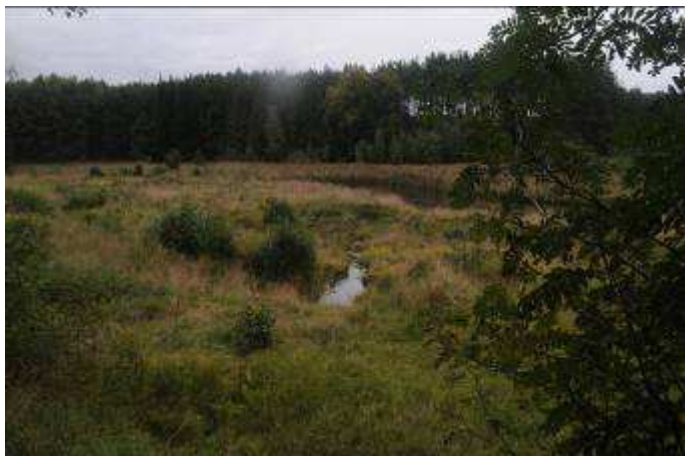
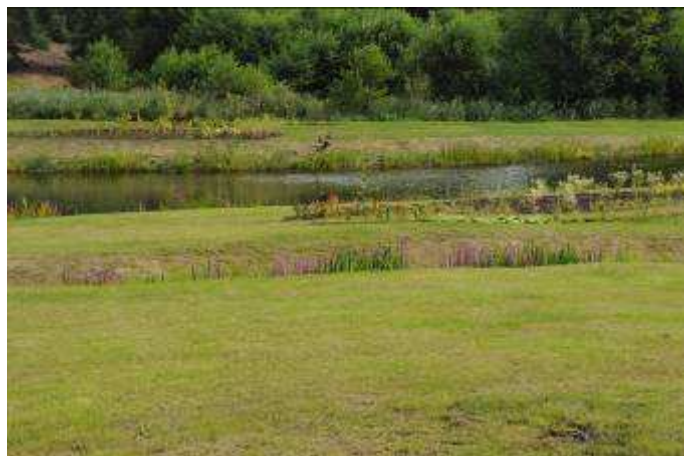
Stan przed i po inwestycji

Na terenie inwestycji wykonaliśmy meandrujące rowy odwodnieniowe o łącznej długości 300mb. Umocnienie dwóch stron brzegów oraz stawu i kanału wyniosło 900mb. Jeżeli pomnożymy to przez 40 roślin na 1 mb., to otrzymamy ilość 36.000 szt. różnych roślin wodno-brzegowych które wprowadziliśmy do tego ekosystemu.
