ODBUDOWA UMOCNIENIÓW BRZEGOWYCH

BESTMANN - technik

HYDROLECH Sp. z o.o.
Hydrobiologia

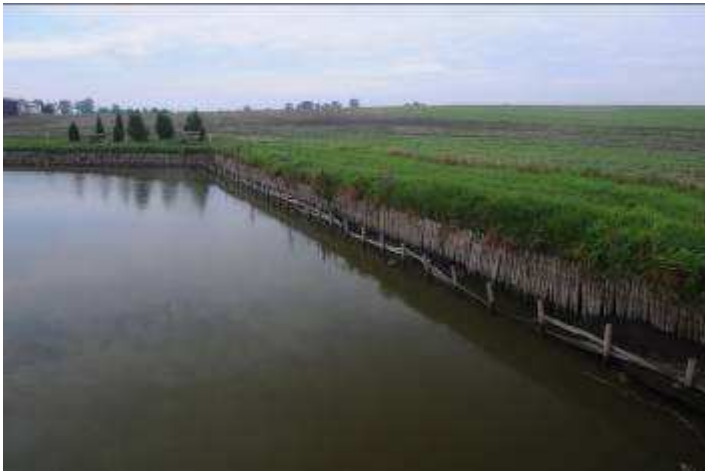
Nawet solidnie wykonana ścianka pionowa z palisady drewnianej zostaje zniszczona na skutek działania wody.

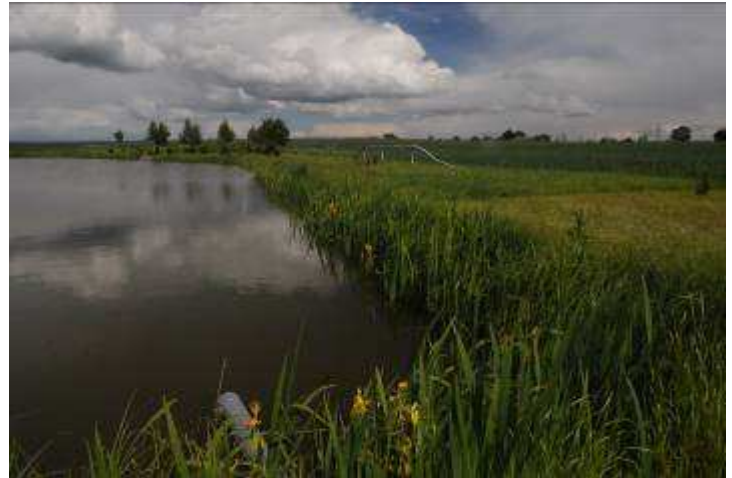
Nasz system umocnień polega na zgodnym z naturą ukształtowaniem brzegu. Łagodny kąt nachylenia skarpy

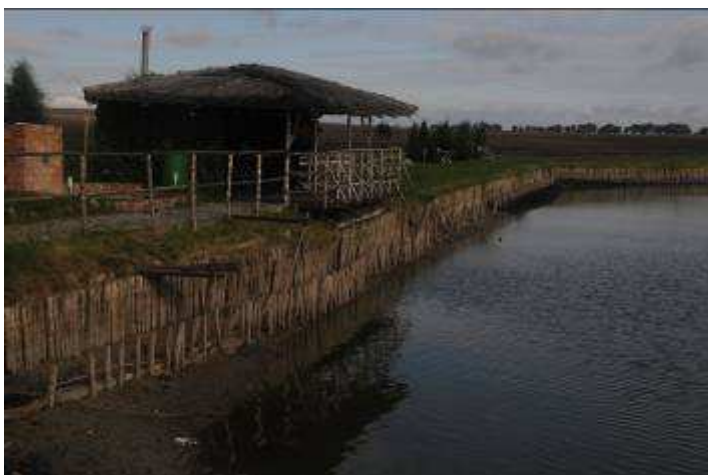
Falowanie, zimowa kra na zbiorniku, duże ryby chodowlane przyczyniają się do erozji brzegu i osuwaniu się palisady.

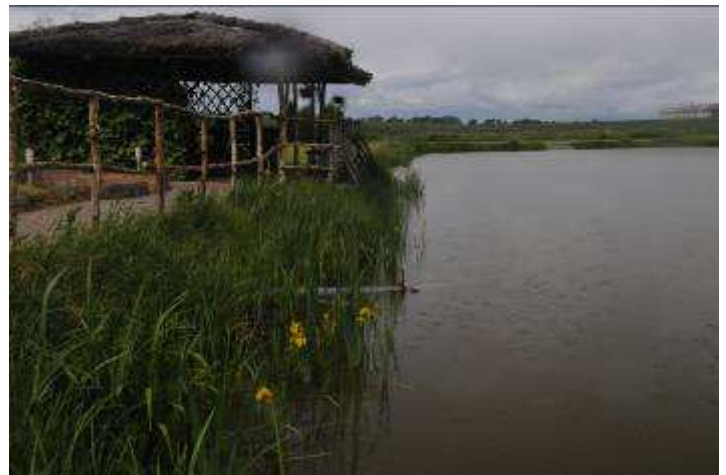
Wykorzystanie do umocnień roślinności brzegowej stanowiącej naturalny falochron i umocnienie.

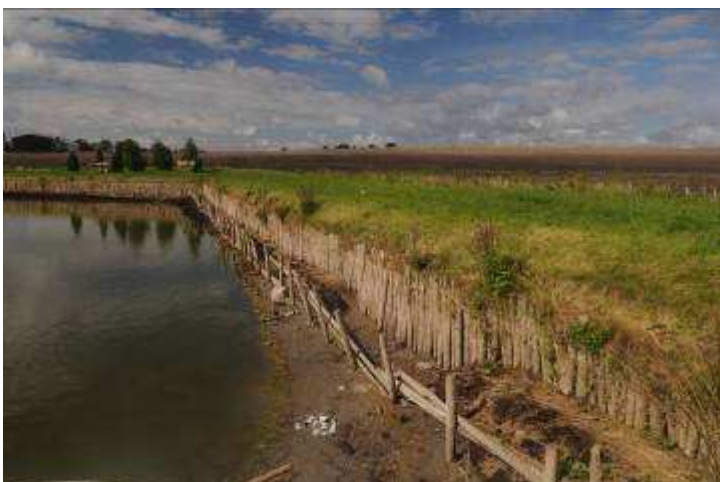
Kołki drewniane oraz faszyna wiklinowa ulegają zniszczeniu i nie są w stanie utrzymać osuwającej się skarpy.

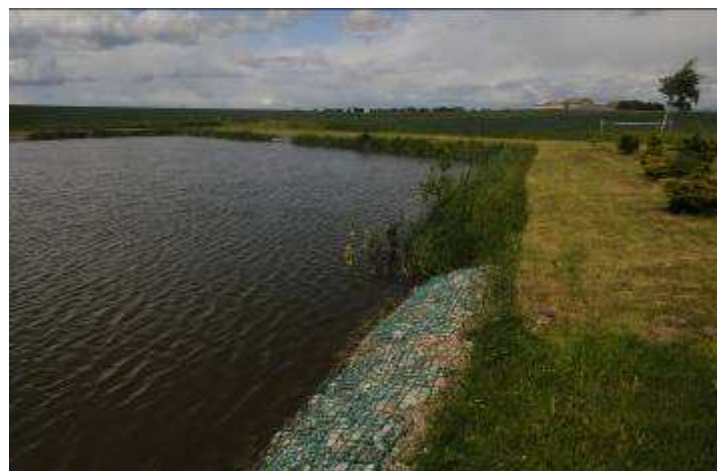
Wyznaczone miejsca dla wędkarzy i rekreacji na zbiorniku umacniamy materiałami kamiennymi.

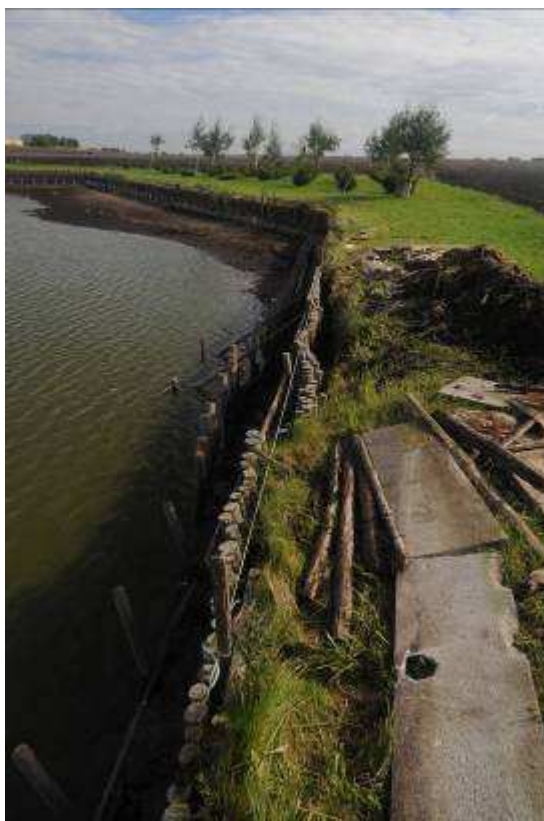
Zniszczone umocnienia brzegowe wykonane z Palisady drewnianej i płyt betonowych.

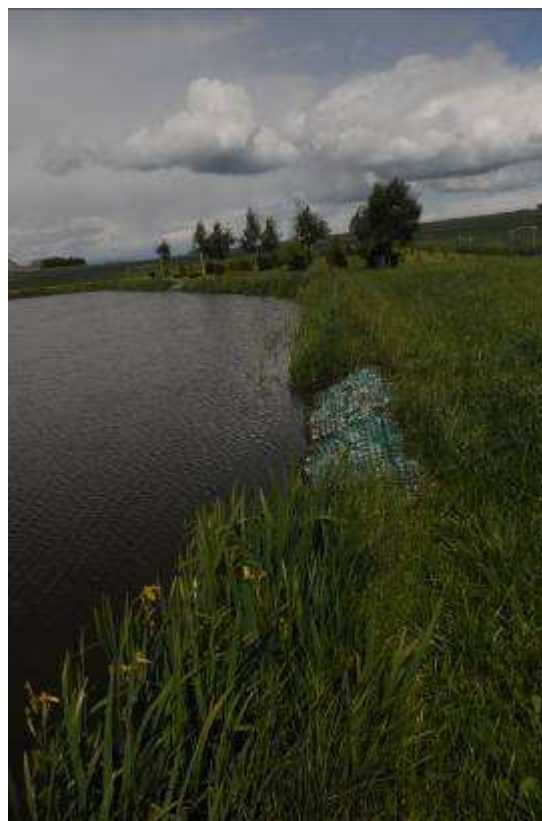
Odbudowany brzeg za pomocą ekologicznych materiałów Bestmann- *technik*.

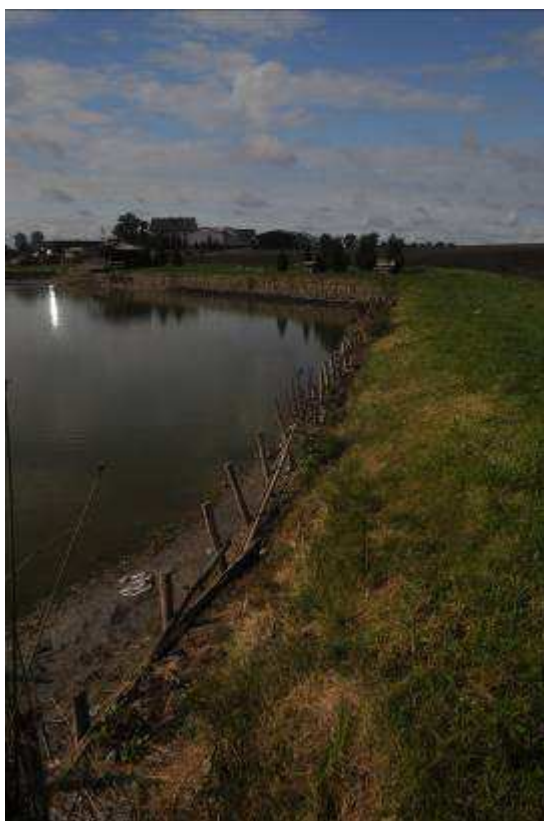
Zerodowany brzeg przez falowanie wody, zimową kre, ryby chodowlane i wędkarzy.

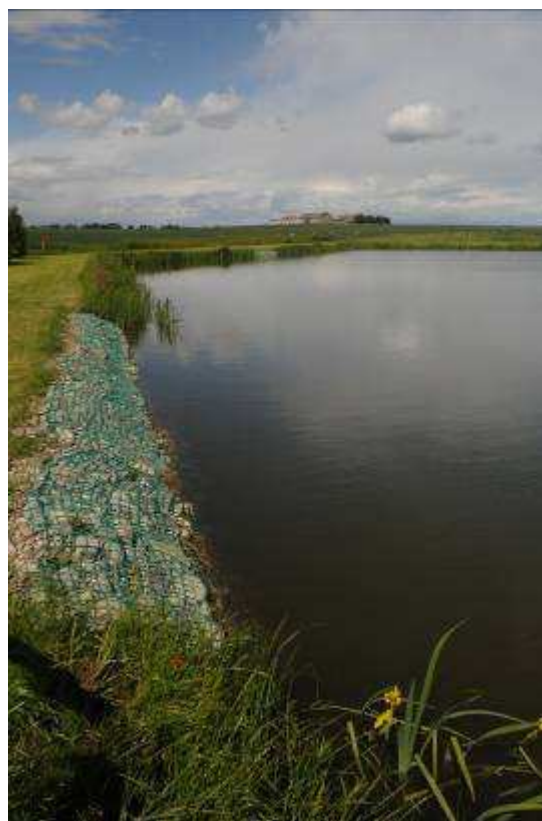
Opaska z wegetacyjnej faszyny i maty kokosowej, oraz walca i materaca kamiennego zabezpiecza brzeg

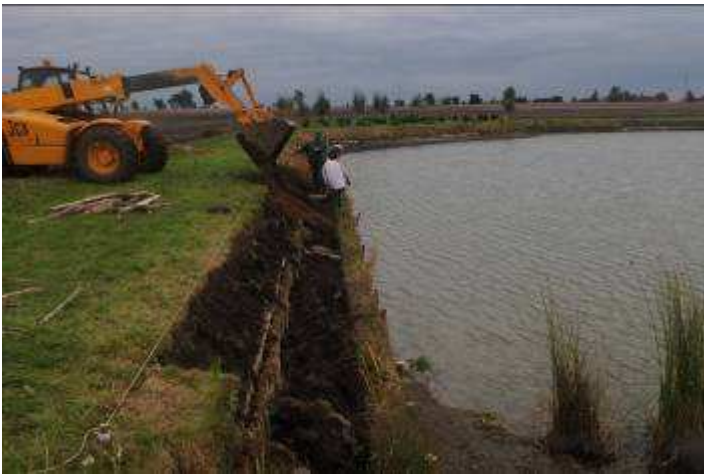
Naprawa zniszczonego brzegu zaczyna się od łagodnego zeskosowania brzegu. Najlepiej pod kątem 1:2.

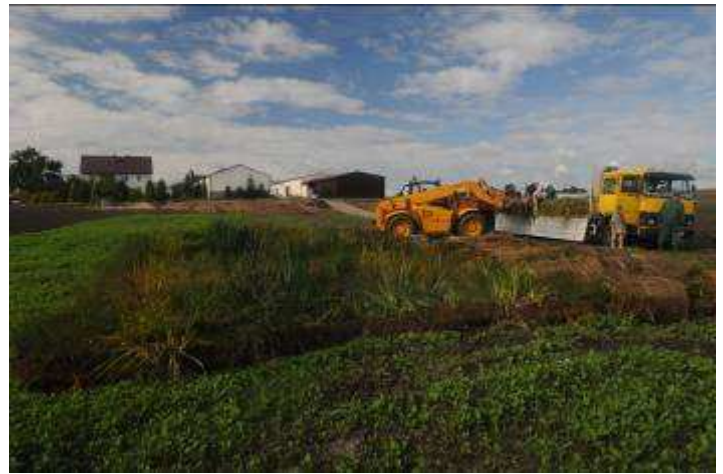
Po przygotowaniu skarpy zbiornika do umocnień następuje transport gotowych wegetacyjnych materiałów.

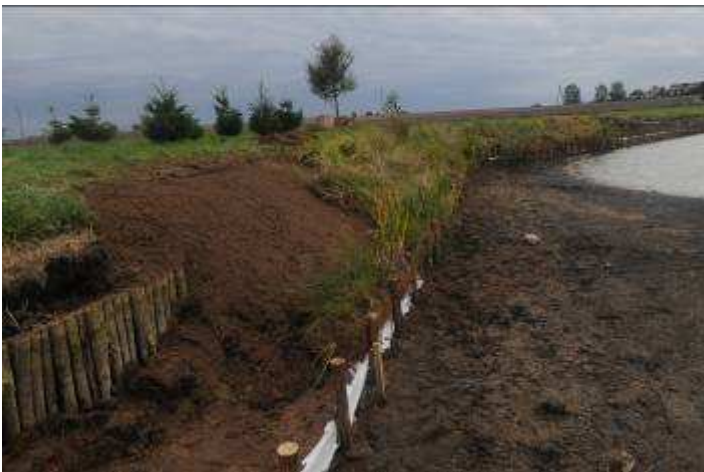
Stopę skarpy zabezpieczamy palisadą z kołków toczonej bitych co 40 cm. Za nią instalujemy wegetacyjną faszynę.

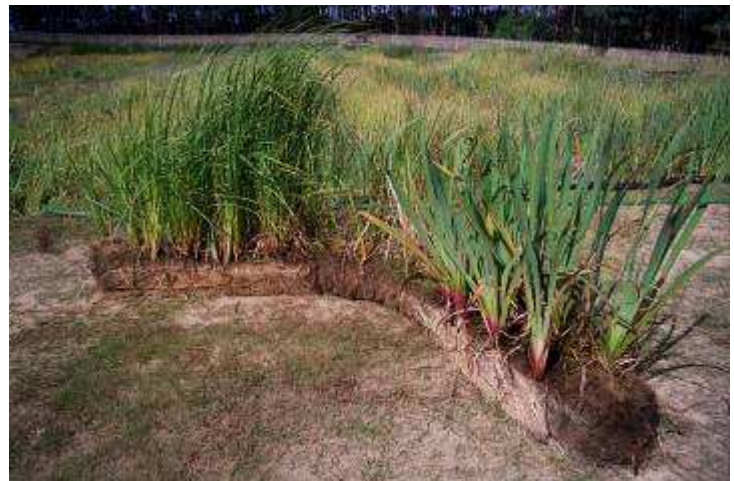
Wegetacyjna faszyna kokosowa obsadzona roślinnością brzegową i przerośnięta przez ich systemy korzeniowe

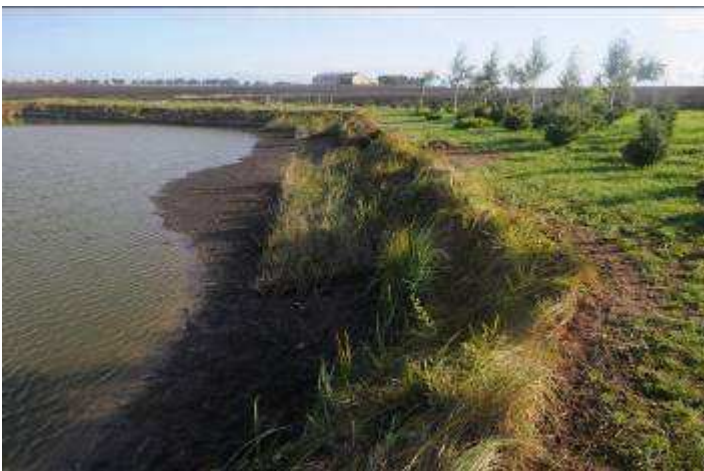
Powyżej faszyny kokosowej układamy wegetacyjne maty kokosowe mocując je do podłoża gwoździami drewnianymi.

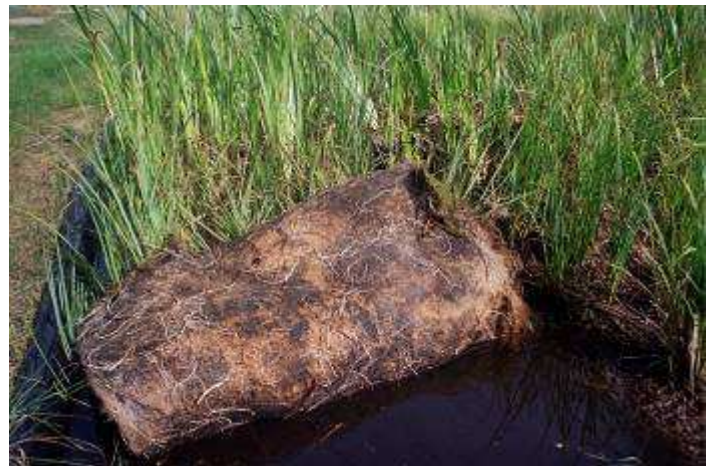
Wegetacyjna mata kokosowa przez dwa lata przerasta roślinnością brzegową w basenach wodnych firmy.

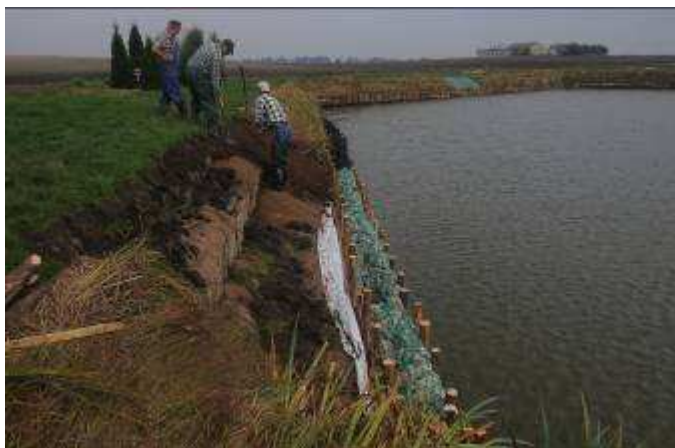
Przy większym narażeniu na erozję, w tym wypadku przez zwiększoną penetrację ludzką stosujemy umocnienia kamienne.

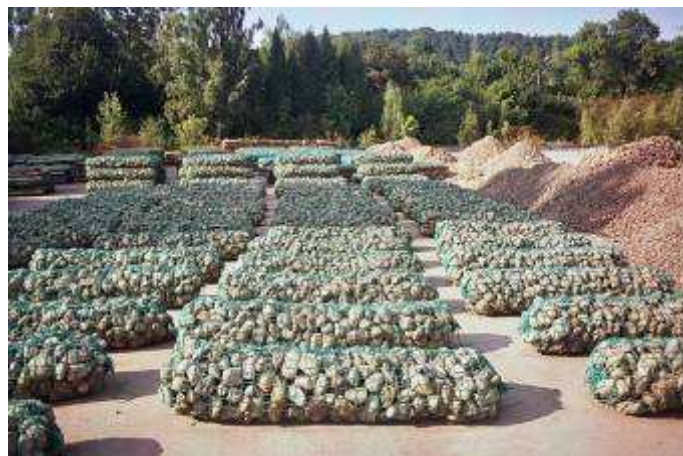
Walce kamienne o średnicy 40cm. i dł 2m. ważą około 150 kg. na mb. Wykonane w dziale prod.

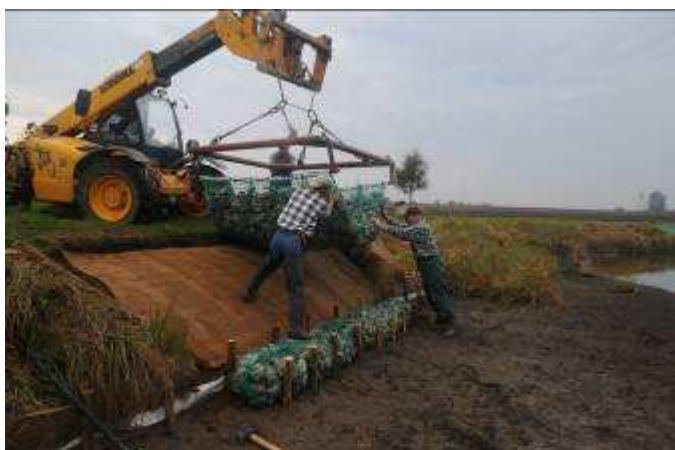
Stopę skarpy zabezpieczamy palisadą z kołków toczonych bitych z dwóch stron co 40cm. a między nimi walec kamienny.

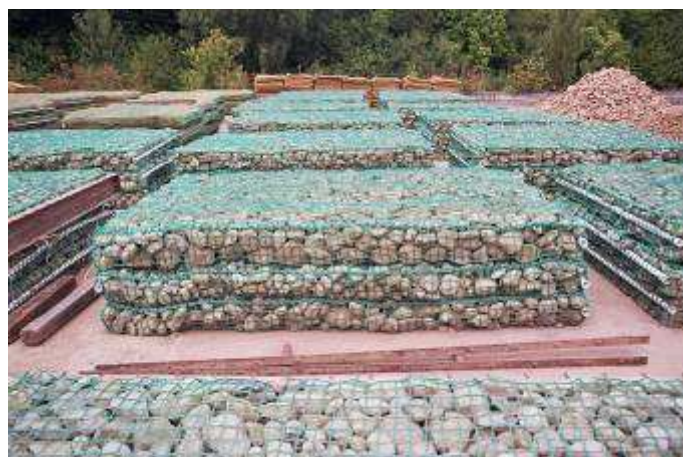
Komorowe materace kamienne 2x2x0,25m wykonujemy w naszym dziale produkcyjnym.

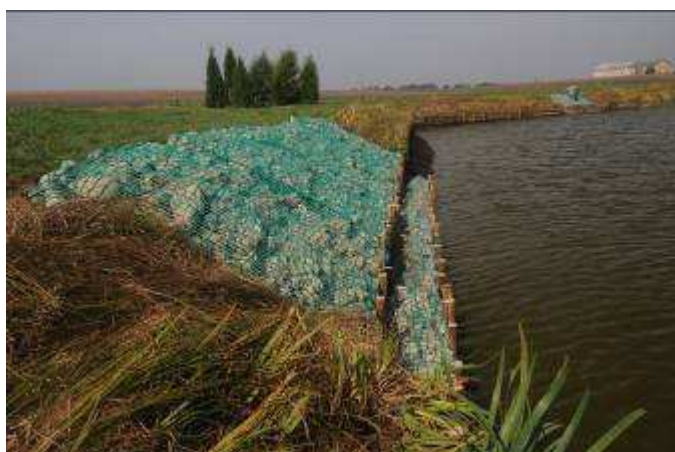
Powyżej walców instalujemy materace kamienne 2x2m, umożliwiające wedkarzom schodzenie do zbiornika.

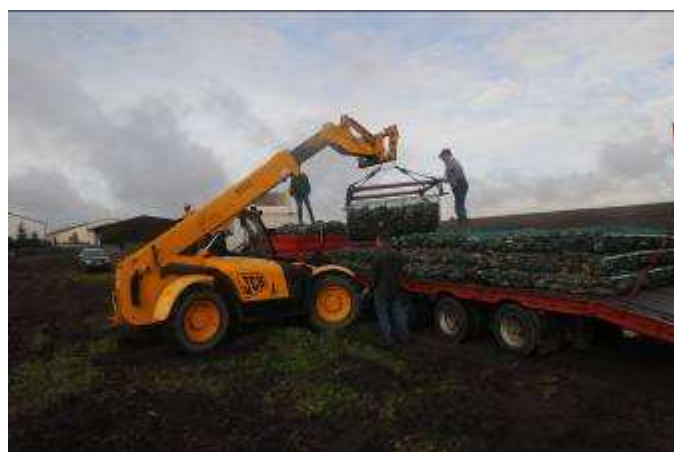
Na miejsce instalacji dowożone zostają gotowe elementy takie jak materace czy walce kamienne.
